Perforadora Rotativa Sandvik D75KS

[Inventory ID #1401186]

Perforadora Rotativa

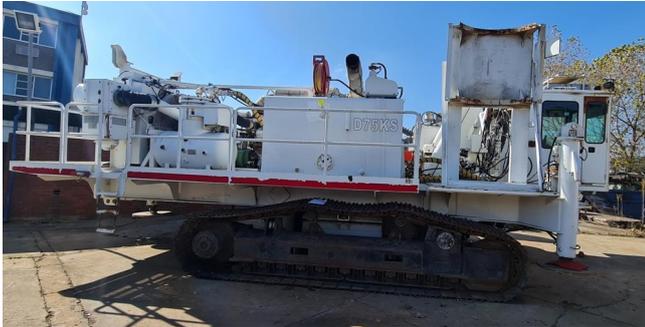
- Marca: Sandvik
- Modelo: D75KS
- Método de perforación: rotatorio
- Montado en pista
- Tamaño del orificio: orificios de 229 mm a 279 mm (de 9 a 11 pulgadas) de diámetro

- Año: 2011
- Condición: Usado - Bueno, Condiciones generales de trabajo
- Horas: 17,555 Horas
 - Componentes principales cambiados:
 - Reparaciones de vías: 4.925,8 horas (cambiado a 12.629,2 horas)

- Cabeza rotativa:
 - Horas: 1.544,7
 - Muy buena condicion
- Mástil:
 - Los pasadores y casquillos del mástil son nuevos
 - Estructura del mástil en muy buen estado y bien cuidada.

- (2) Nuevos motores de rotación
 - Las correderas del mástil parecen estar en muy buenas condiciones, sin marcas profundas ni rayas visibles.
 - Las cadenas del mástil están en buenas condiciones y correctamente tensadas

- Los manipuladores de varillas funcionan y están en buenas condiciones
- Componentes hidráulicos:
 - Los cilindros hidráulicos están en buen estado de funcionamiento.

- Los cilindros de elevación del mástil fueron reacondicionados recientemente y están básicamente como nuevos
 - No hay evidencia de rayaduras en los ejes de los cilindros; Todos los sellos del cilindro están intactos

- Todos los (3) estabilizadores son funcionales
 - Todos los motores hidráulicos están en buen estado de funcionamiento.
- Tren de aterrizaje:
 - Tren de Rodaje en Muy Buen Estado, con Piñones y Rodillos CAT de ITR

- Las zapatas, casquillos, ruedas guía y rodillos están en muy buenas condiciones
 - Las reparaciones de las vías fueron realizadas por Barloworld
- Dispositivos/características de seguridad:

- El equipo está equipado con focos para iluminación
 - Sistema de extinción de incendios: necesita recarga y recertificación
- Complementos:
 - Sistema de lubricación automatizado a bordo
